Studi Sistem Akustik pada Gereja Katolik Santa Maria Tak Bercela Surabaya

Lisayana dan Hedy C. Indrani
 Program Studi Desain Interior, Universitas Kristen Petra
 Jl. Siwalankerto 121-131, Surabaya
 E-mail: tatty_love07@yahoo.com; cornelli@petra.ac.id

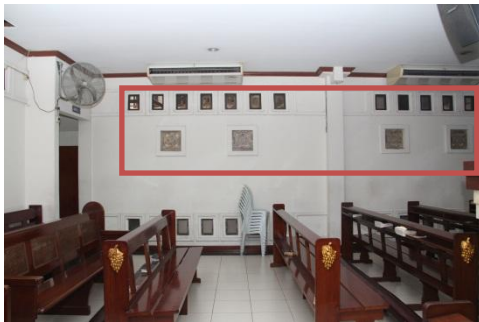
Gambar 4. Celah melalui Ventilasi Kecil pada Dinding

Celah pada elemen pembentuk ruang ini bisa disengaja maupun tidak disengaja. Celah yang disengaja seperti ventilasi kecil pada dinding yang terlalu banyak dan jendela kaca yang banyak menyebabkan kebocoran suara pada gereja ini karena koefisien serap kaca lebih rendah dibandingkan koefisien plester bata. Sedangkan celah yang tidak sengaja dikarenakan susutnya kayu pada pintu dan jendela sehingga suara dari luar juga bisa masuk melalui celah ini.

Beberapa celah pada gambar diatas merupakan penyebab terjadinya kebocoran suara pada Gereja Katolik Santa Maria Tak Bercela Surabaya. Kebocoran tersebut cukup mengganggu aktivitas didalam gereja itu sendiri karena suara dari luar gereja dapat masuk ke dalam gereja.

- Celah pada ventilasi diatasi dengan menambahkan material akrilik pada depan lubang ventilasi, agar suara dari luar tidak masuk. Akrilik disini dibuat fleksibel atau tidak permanen.

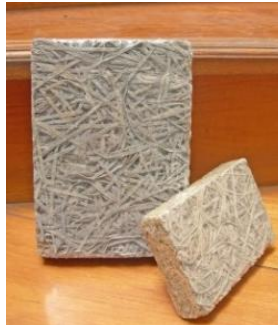
Gambar 7. Contoh material Yumen Board

Dari 3 alternatif diatas yang terpilih adalah alternatif 3. Hasilnya menunjukan RT 1.4 detik. Namun alternatif 3 memberikan sentuhan berbeda dengan adanya penambahan dinding *yumen board*. *Yumen board* adalah perpaduan serutan kayu dan semen yang menghasilkan papan dengan bidang datar yang bermotif natural dengan bervariasi ketebalannya. *Yumen board* sebagai peredam atau penyerap suara sering digunakan untuk dinding akustik dan sekaligus sebagai dinding dekoratif [11]. Dewasa ini, *yumen board* diaplikasikan pada gereja-gereja Kristen, untuk itu *yumen board* akan coba diterapkan pada gereja katolik tanpa mengurangi suasana kesakralan dari gereja katolik itu sendiri.
